INFORME DE ACCIDENTE AERONAVE CESSNA TU 206F, OCURRIDO EL 22 DE JUNIO DE 2010.

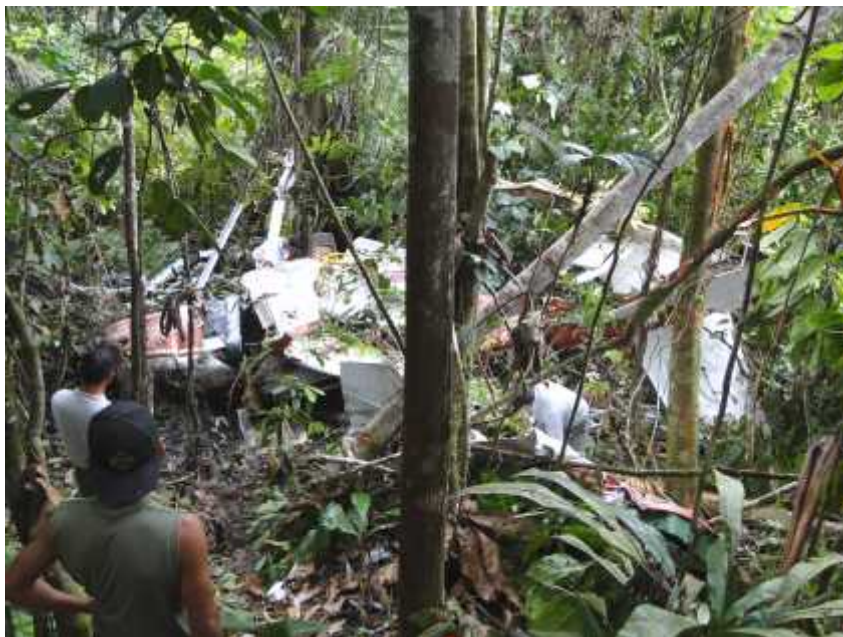
La aeronave se estrelló en Pavacachi al costado derecho de la pista 07 a 80 metros de la cabecera.

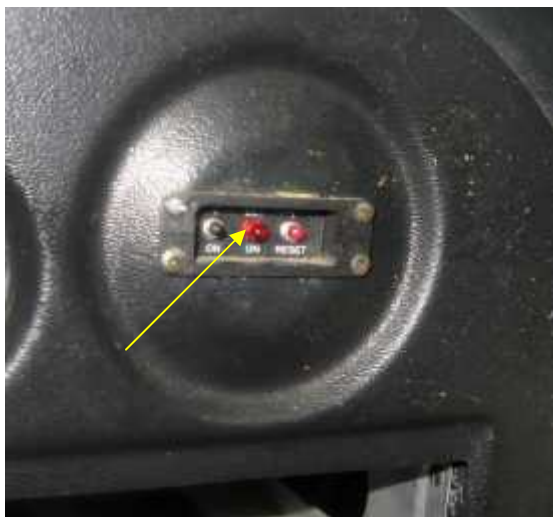
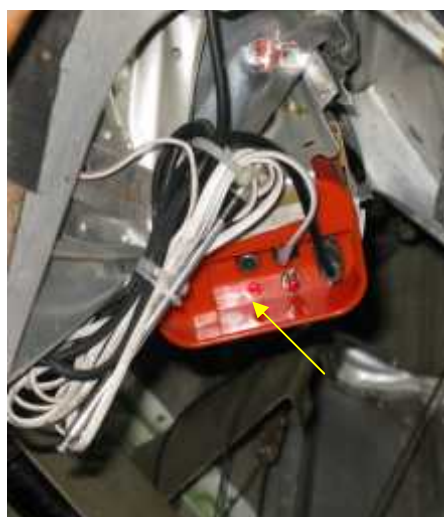
El equipo ELT se activó y se encontró funcionando hasta el día siguiente al accidente.

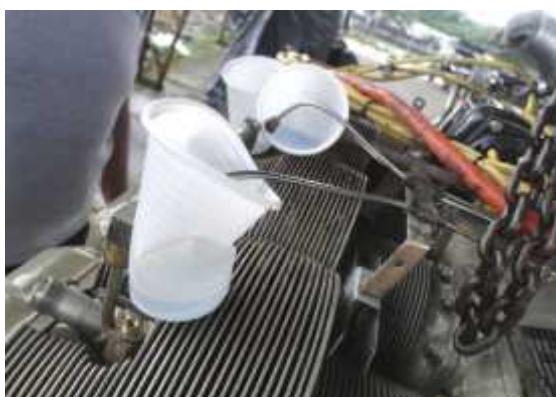
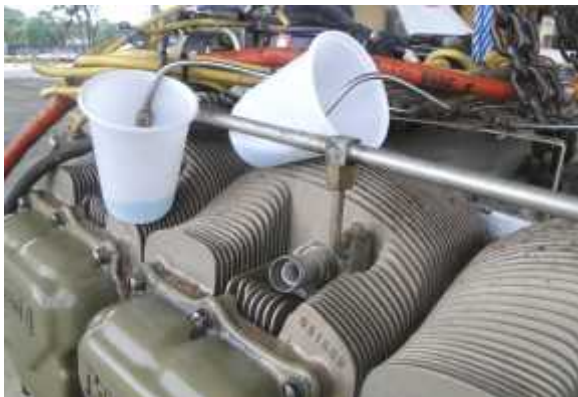
La bomba de combustible se sometió a pruebas de funcionamiento, obteniéndose el paso normal de combustible a través de la FCU a la unidad divisora de flujo y a cada uno de los cilindros.

El filtro de aceite esta asegurado correctamente, tenía intacto el alambre de amarre. Al desmontarlo se encontró en buenas condiciones y con aceite. El aceite se encontró limpio.

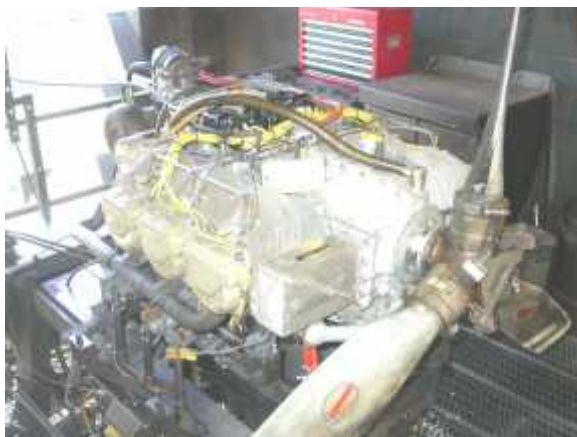
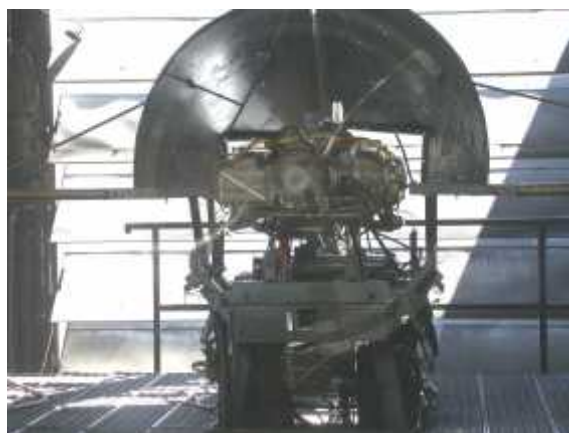
El motor tuvo un encendido normal en el primer intento, sin trepidación ni atrancamiento en los valores observados de RPM. Luego el motor fue acelerado escalonadamente para su calentamiento en preparación para una operación a potencia completa.

Se avanzó el acelerador a 1.150 RPM por cinco minutos para estabilización.
El acelerador fue avanzado a 1.600 RPM por cinco minutos para estabilización.
